ZMC-065-2024

**Asunto:** Informe de Auditoría Externa de Gestión y Resultados a ANORÍ S.A. E.S.P. del mes de abril.

## INFORME DE AUDITORÍA EXTERNA DE GESTIÓN Y RESULTADOS

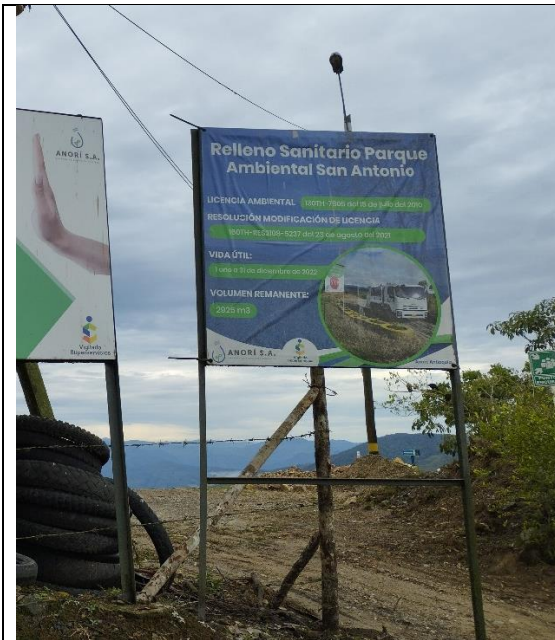
Aspecto evaluado	NC	Soporte normativo	Observación
Valla de información		Decreto 1784 de 2017	Se observa valla informativa en buen estado y que cumple con algunas características indicadas por la normatividad, sin embargo, se reitera que debe actualizarse la vida útil y el volumen remanente, se observó que no se ha realizado y se tenía pendiente el compromiso desde la visita del mes de febrero. <b>Ver Anexo 1.</b>
Cerramiento perimetral y puerta de acceso		Decreto 1784 de 2017 Decreto 1077 de 2015	Se observa que el relleno sanitario cuenta con cerramiento perimetral con alambre de púas y cerco vivo, garantizando así el cierre del predio. Durante la visita se evidenció que se tenía una nueva entrada, debido a la construcción de la zona de lavado de ruedas.
Bascula de pesaje y registros de calibración		Decreto 1784 de 2017	Se verificó el cumplimiento de las especificaciones técnicas de la báscula, su capacidad garantiza el registro de toneladas de ingreso al relleno sanitario, se revisó el registro de calibración y los registros de pesaje de residuos. Se encuentra calibrada hasta el mes de junio de la presenta anualidad.

**Anexo 1. Valla informativa desactualizada**

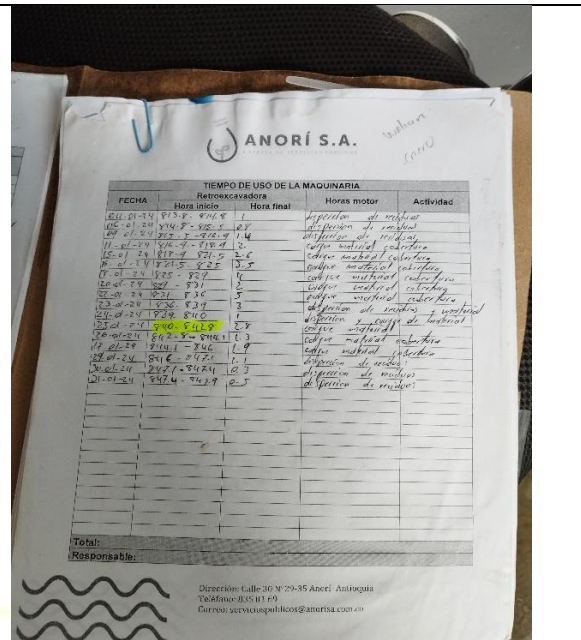
operativo y visitantes, se recomienda verificar las condiciones de la caseta, debido a que se evidenció filtración de agua lluvia por el techo, la cual dañó documentación, y puede estar afectando todos los bienes inmuebles de la caseta. <b>Ver Anexo 2.</b>
Vías internas		Decreto 1784 de 2017	Durante la visita se evidencia que el relleno sanitario cuenta con vías internas que garantizan el acceso y circulación de los vehículos hasta el sitio de disposición final.
Disponibilidad de documentación		Decreto 1784 de 2017	Se recuerda la importancia de mantener disponible la documentación mínima, como es el Reglamento operativo, el cual debe permanecer actualizado y ser implementado en la operación diaria del Relleno.
Registro de parámetros meteorológicos.		Decreto 1784 de 2017	Se tienen las herramientas y se hace un registro de los parámetros meteorológicos como precipitación diaria, temperatura y humedad relativa, se encontró actualizado en el cuaderno de la coordinadora.

**Anexo 2. Documentos deteriorados por el agua en la caseta de la báscula**

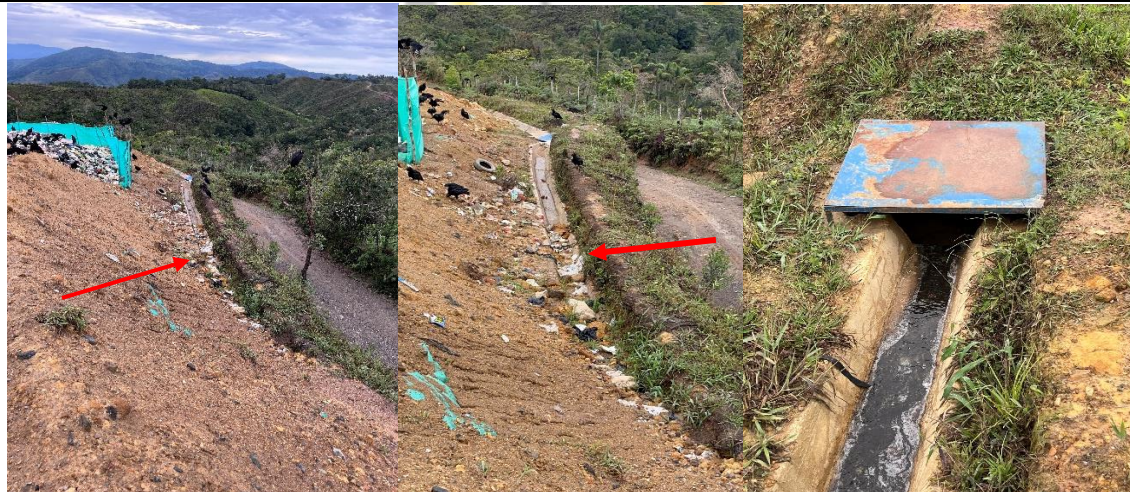
**Anexo 3. Cunetas de aguas lluvias cubiertas de residuos, material y lixiviados.**

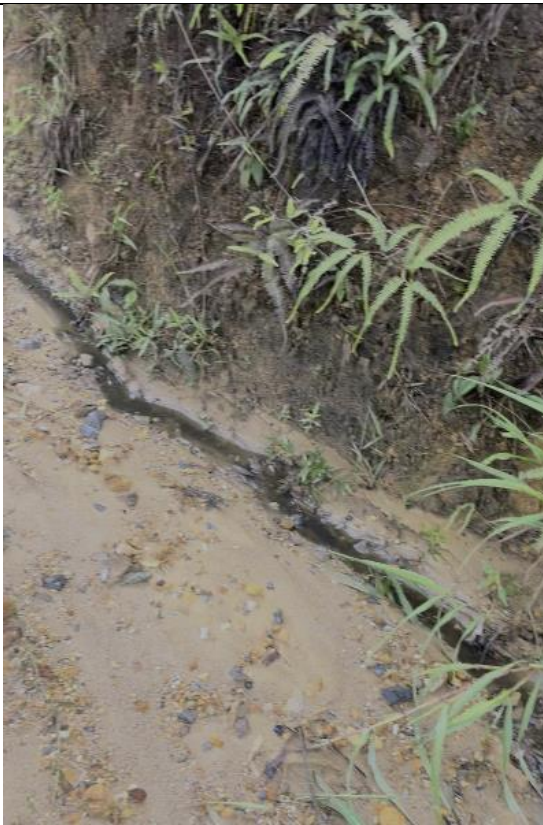
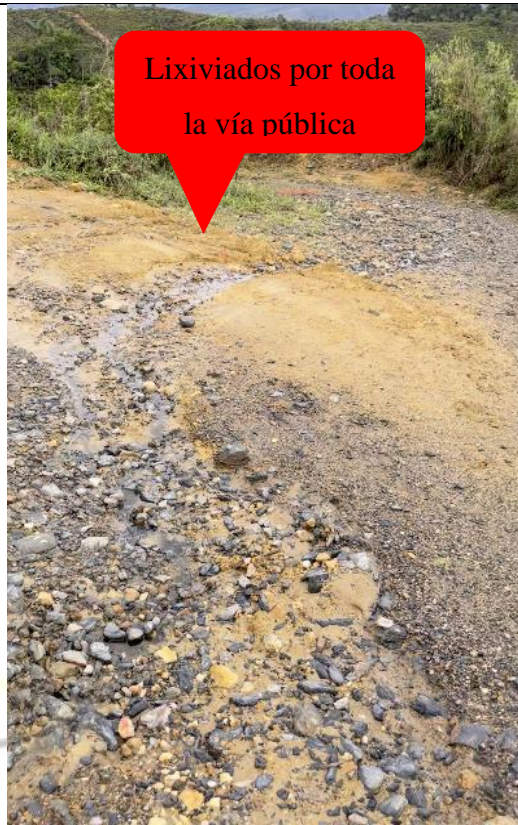
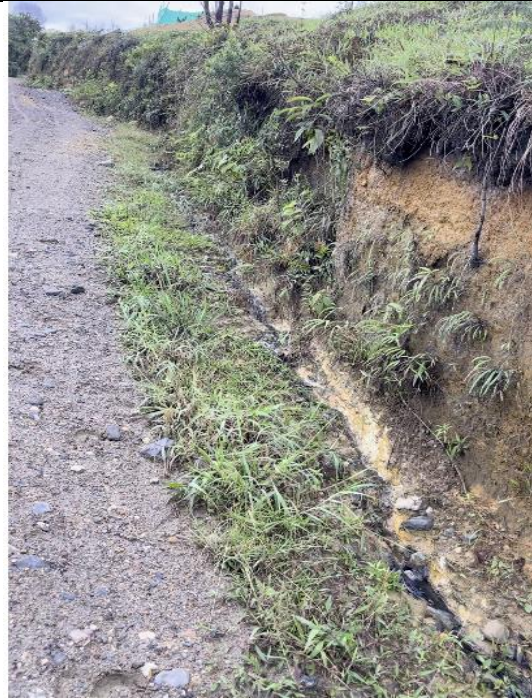
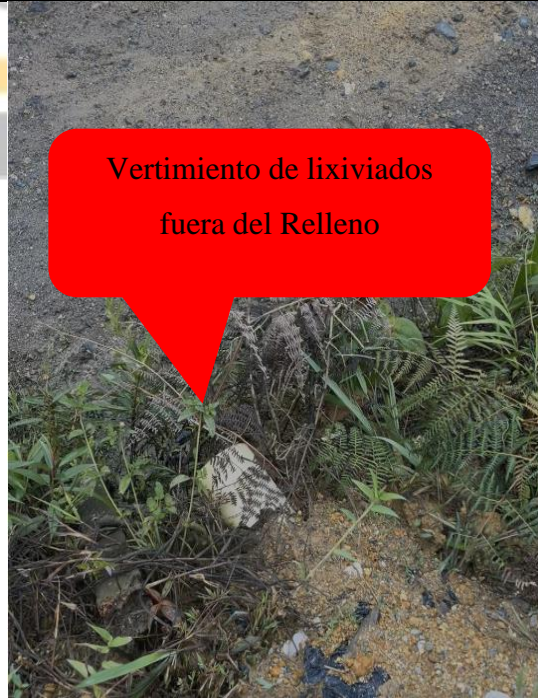
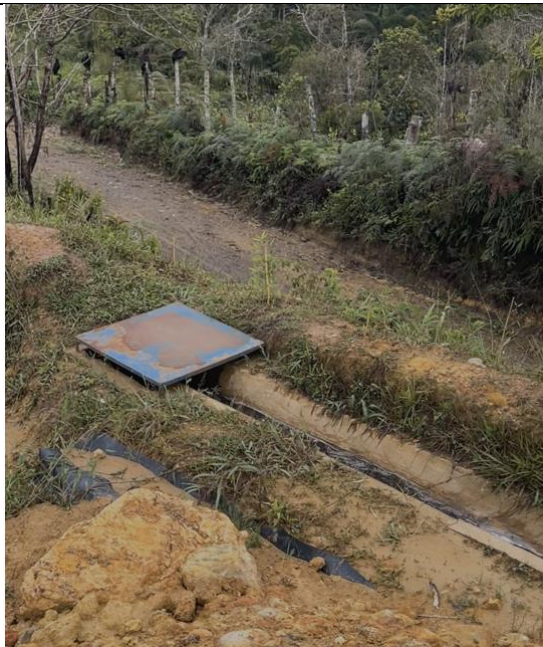
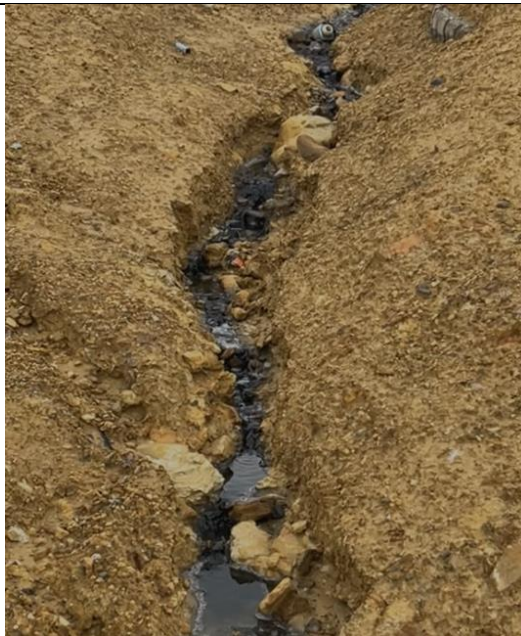
Estado de cunetas de agua lluvia. (Zanjas perimetrales)		Control interno Resolución 0931 de 2015 Resolución N 130 TH7805. Licencia Ambiental	<p>Se evidenció que se estaba realizando el direccionamiento de los lixiviados a una zanja perimetral que la conduce a una caja de aguas lluvias, por lo cual esta zanja perimetral no está cumpliendo su funcionalidad. <b>Ver Anexo 3.</b></p> <p>Una de las cunetas de agua lluvia está conduciendo lixiviados del frente de trabajo, se evidenció que una parte de lixiviados está retenida en la cuneta, mientras que los demás lixiviados se dispersan a lo largo de la vía pública que conduce a otras veredas.</p> <p>De lo anterior se evidencia que se está realizando un vertimiento de lixiviados directo al suelo, provocando contaminación directa del medio, e incumpliendo entre otras cosas, con lo establecido en la Licencia Ambiental del Relleno Sanitario, lo cual se considera un aspecto que debe ser atendido de manera inmediata, como se manifestó en la visita realizada.</p> <p><b>Ver Anexo 4.</b></p> <p><b>6.14</b> Tomará de inmediato (contado a partir de la ejecutoria de la presente providencia) las medidas para evitar deterioro de las cualidades paisajísticas dentro y alrededor del relleno por diversos factores como generación de material plástico de todo tipo, conformación de pantanos, escorrentías de lodo y lixiviados sobre vías aledañas y vías internas principalmente.</p> <p><i>Tomado de la Licencia Ambiental del Relleno Sanitario.</i></p>

**Anexo 4. Conducción de lixiviados en zanja de agua lluvia/Conducción y vertimiento directo de lixiviados al suelo**

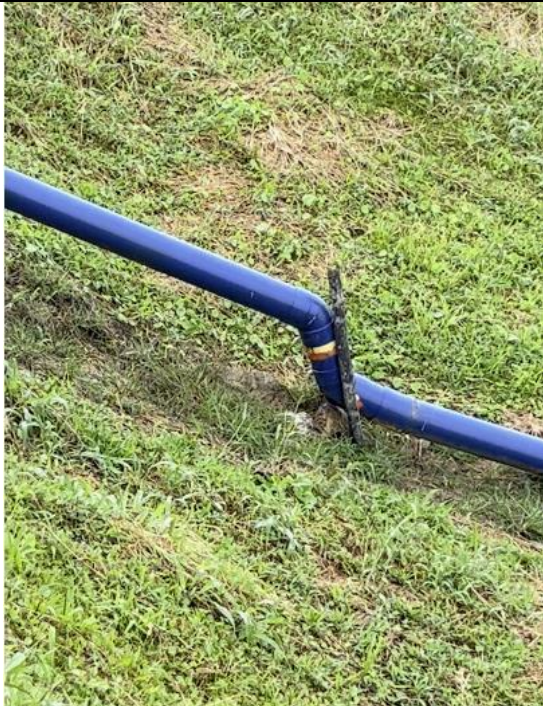
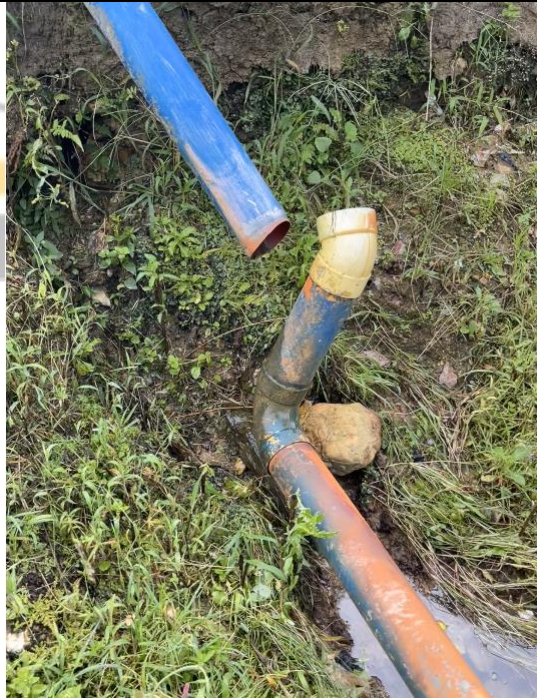
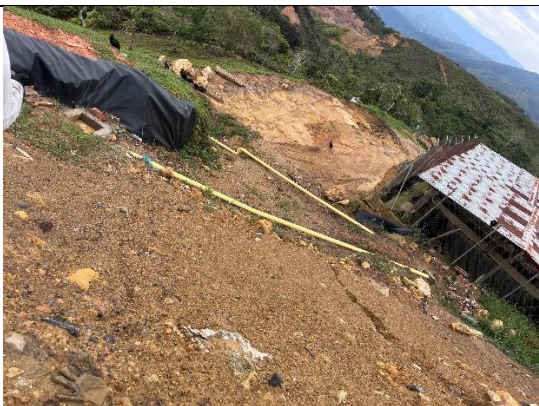
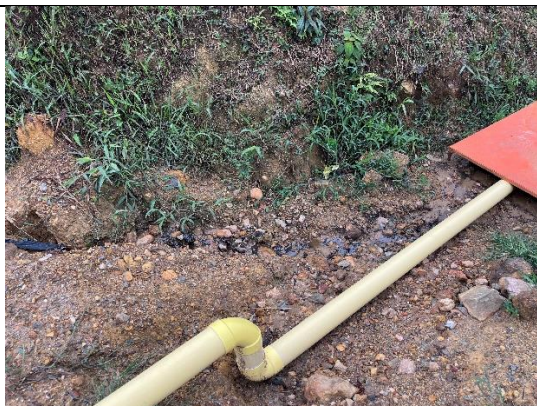
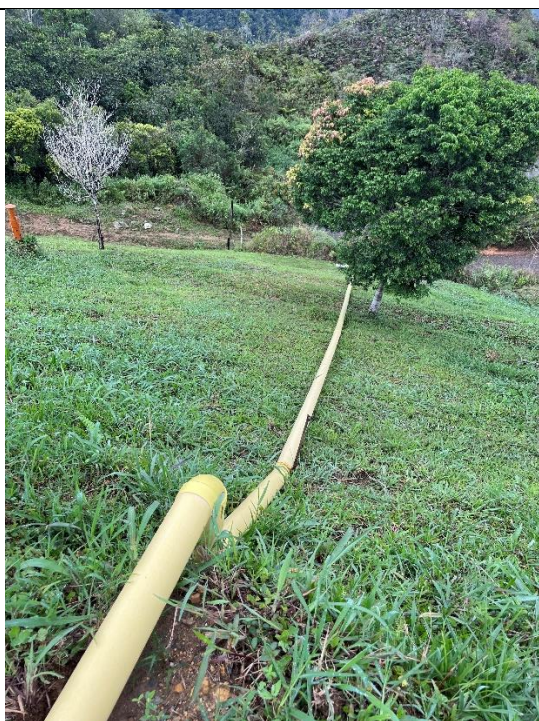
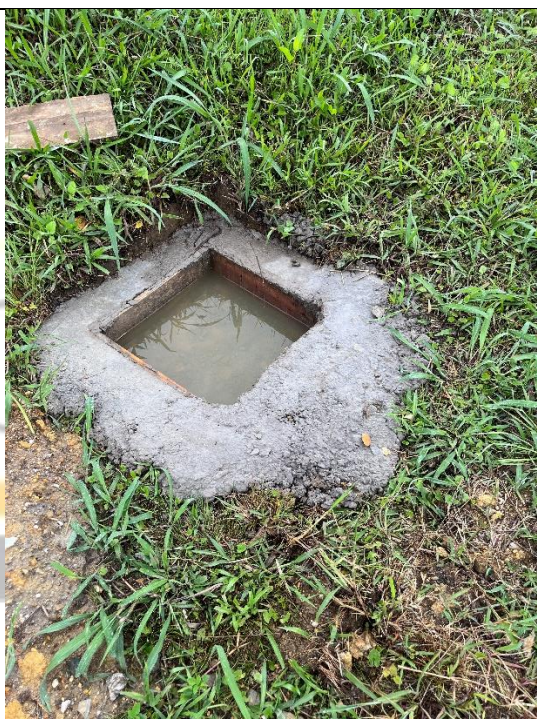
Estado de tuberías		Control interno	La mayoría de las tuberías se encontraban en buenas condiciones y estaban pintadas indicando el tipo de fluido que transportan, ya sea aguas lluvias o lixiviados. Sin embargo, se evidenciaron dos tuberías desconectadas, y algunas despintadas, por lo que se recomienda su pronta reparación e identificación del color, de forma que se indique si corresponde a agua lluvia o lixiviados. <b>Ver Anexo 5.</b>
Movimientos en masa		Resolución 938 de 2019	Durante el recorrido no se evidenciaron movimientos en masa en el relleno sanitario. Sin embargo, es importante que se lleve a cabo el monitoreo geotécnico con topografía.
Sitio de extracción de material de cobertura		Autoridad ambiental	Durante la visita se observó que el material se extrae del Relleno Sanitario, se recomendó verificar la estabilidad de la zona, debido a que se encuentra contiguo a la caseta de residuos peligrosos, y se evidenció desprendimiento de material, presentando alto riesgo de desplome de la estructura de la caseta. <b>Ver Anexo 6.</b>

**Anexo 5. Tuberías desconectadas y despintadas**

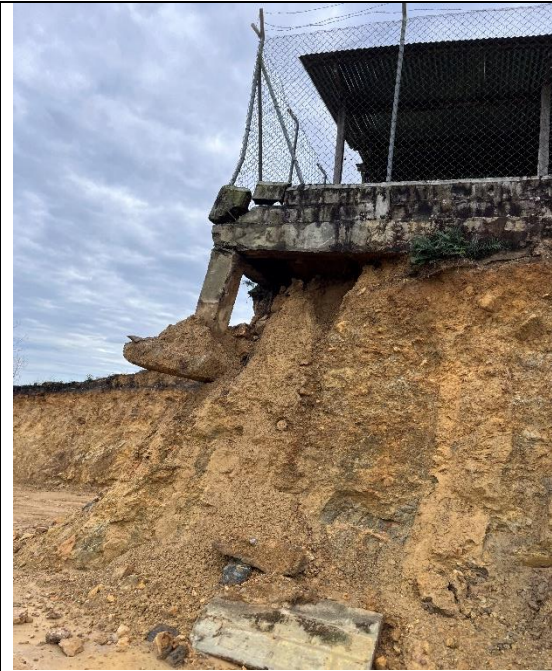
**Anexo 6. Riesgo en la zona de extracción de material de cobertura**

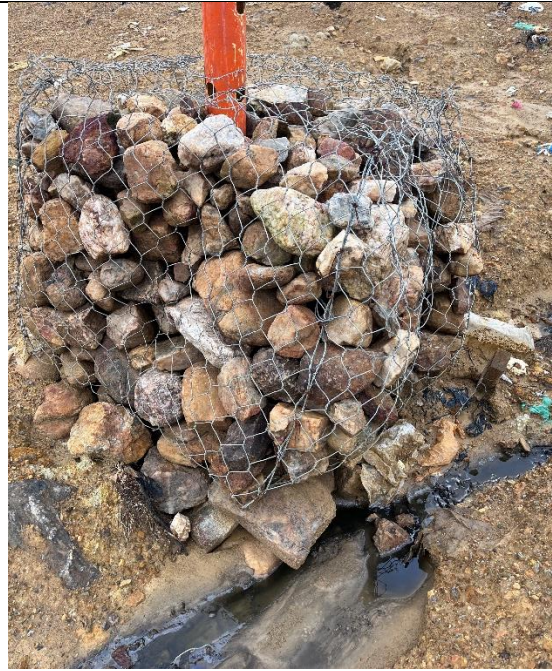
Limpieza de ruedas		Control interno	Se evidenció la construcción de estructura para la limpieza de ruedas de los vehículos de recolección, durante la visita se realizaron algunas recomendaciones para evitar que los residuos se dispersen en la entrada del Relleno Sanitario.
Gaviones/Chimeneas		Artículo 1 del Decreto 838 de 2005.	Se evidencia gavión en el frente de trabajo, el cual no cumple con las especificaciones definidas en el Reglamento Operativo, se evidencia que la malla instalada no tiene continuidad, con la malla inferior, es decir, no se está realizando el levantamiento adecuado de cada módulo. <b>Ver Anexo 8.</b>
Segmentación de sistemas de tratamiento de aguas residuales.		Control interno	Las aguas residuales se tratan por separado, para recibir tratamiento acorde a sus características, se recomienda verificar el funcionamiento adecuado de cada una de las unidades, conforme con lo previsto en los diseños.

**Anexo 8. Conformación de gaviones inadecuada**

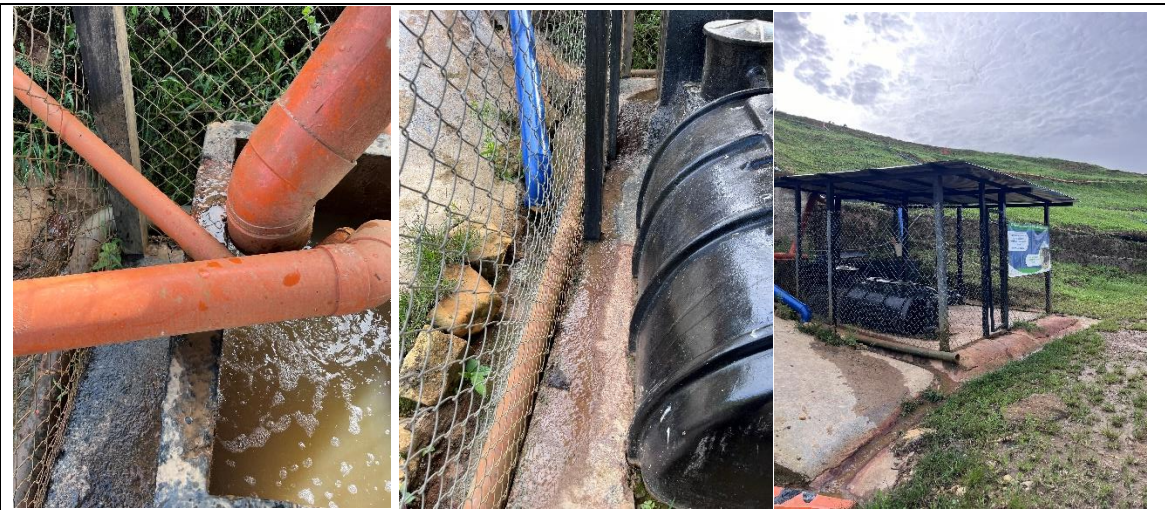
circulación y continuidad en el sistema de tratamiento de lixiviados. <b>Ver Anexo 9.</b>
Sistema de tratamiento de lixiviados			Durante la visita fue evidente que una de las tuberías de transporte de lixiviados, se encontraban vertiendo los lixiviados por fuera del tanque de homogenización y sedimentación del sistema, por lo cual los lixiviados son vertidos sin su previo tratamiento en el sistema. <b>Ver Anexo 10.</b>
Maquinaria		Reglamento Operativo Decreto 1784 de 2017	Durante la visita, se verificó que el Bulldozer se encuentra por fuera de servicio hace más de un mes, se recuerda que la inoperatividad de la bulldozer impacta negativamente la configuración de taludes y niveles de compactación de los residuos sólidos. Se debe poner en funcionamiento este equipo cuanto antes para garantizar una operación eficiente y cumplir con los estándares de compactación exigidos por la normativa ambiental.

**Anexo 10. Vertimiento de lixiviados por fuera del sistema**

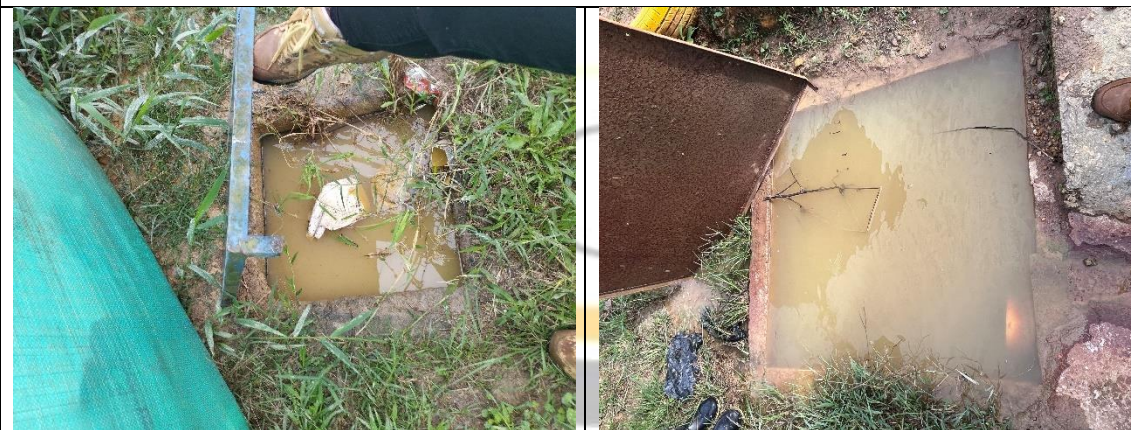
Mantenimiento general del Relleno Sanitario		Reglamento Operativo Decreto 1784 de 2017	Se recomienda programar con frecuencia la limpieza y mantenimiento de cajas de lixiviados y aguas lluvias, con el fin de que funcionen adecuadamente y evitar taponamiento. <b>Ver Anexo 11.</b>
Cajas de lixiviados y aguas lluvias		Reglamento Operativo Decreto 1784 de 2017	Se encontraron cajas de aguas lluvias en las cuales no se tiene claro cuál es la finalidad de la misma, se encuentra identificada de una manera, pero está realizando la funcionalidad de agua lluvia y lixiviados. <b>Ver Anexo 12.</b>
Residuos expuestos		Reglamento Operativo Decreto 1784 de 2017	Se evidenció que se realizó excavación en la masa de residuos para la construcción de una caja de lixiviados, sin embargo, los residuos extraídos, fueron dejados expuestos al lado de la caja. <b>Ver Anexo 13.</b>  Por otro lado se recomienda, realizar recobertura de los residuos que se encuentran expuestos, por efectos del agua de escorrentía o viento. <b>Ver Anexo 14.</b>

**Anexo 11. Falta de mantenimiento en cajas de lixiviados y aguas lluvias.**

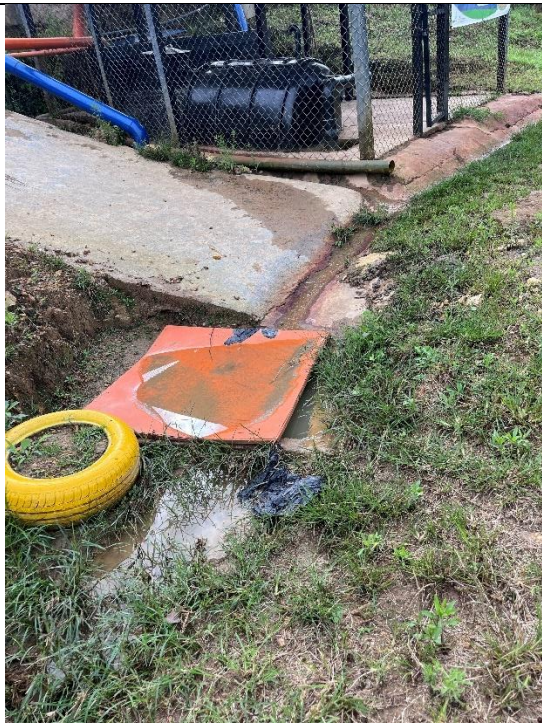
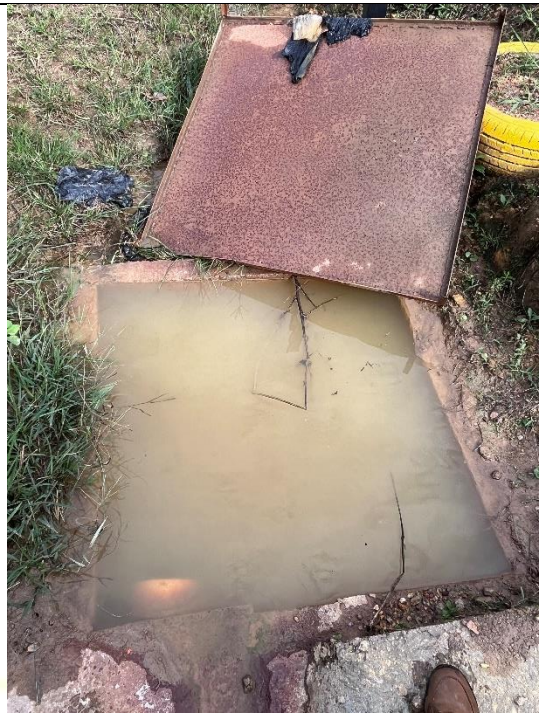
**Anexo 12. Caja con aguas lluvias y lixiviados**

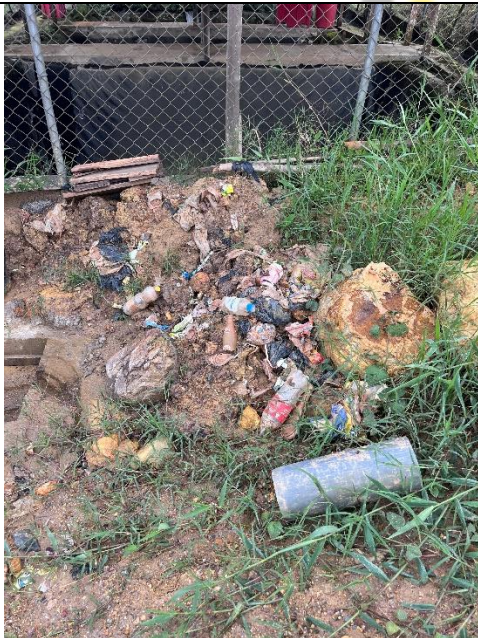
**Anexo 13. Residuos expuestos, que se deben disponer en el frente de trabajo**

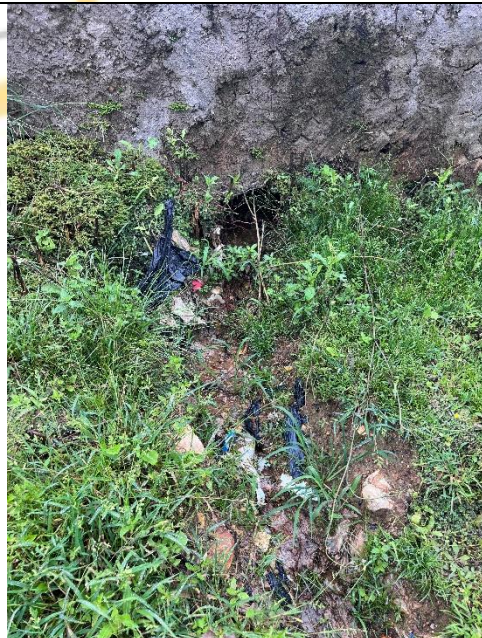
**Anexo 14. Residuos que requieren recobertura**

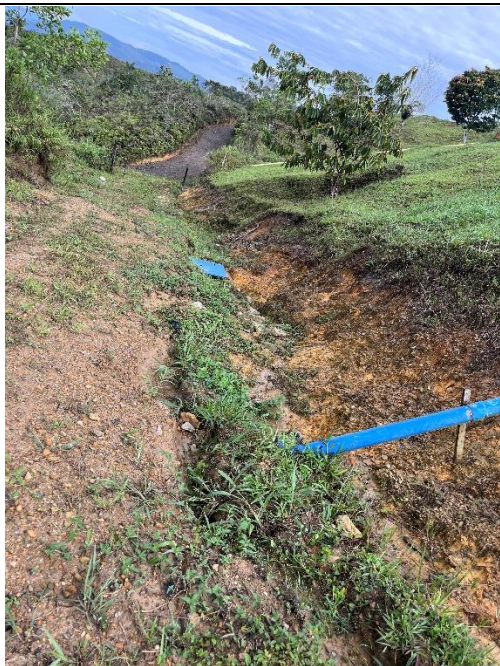
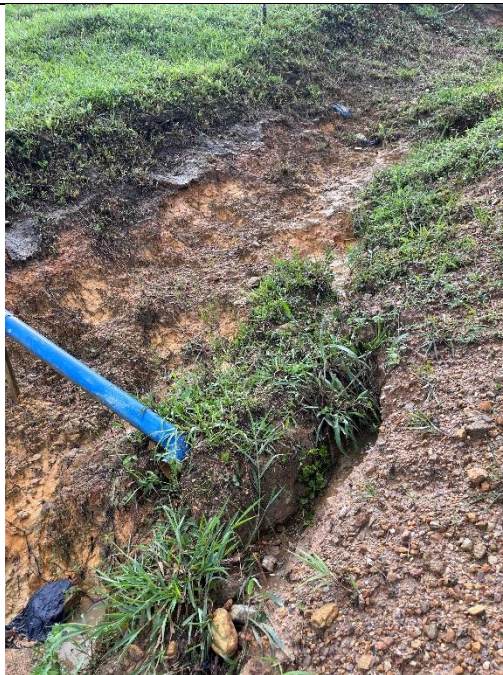
Procesos erosivos		Reglamento Operativo Decreto 1784 de 2017	La zanja de conducción de aguas lluvias de la zona inferior del Relleno, presenta procesos erosivos, ocasionados por el agua, el cual no ha sido intervenido por parte de la empresa,

se recuerda que esta observación ya se ha realizado en diferentes visitas. <b>Ver Anexo 15.</b>
--	--	---

**Anexo 15. Proceso erosivo en zanja de aguas lluvias.**

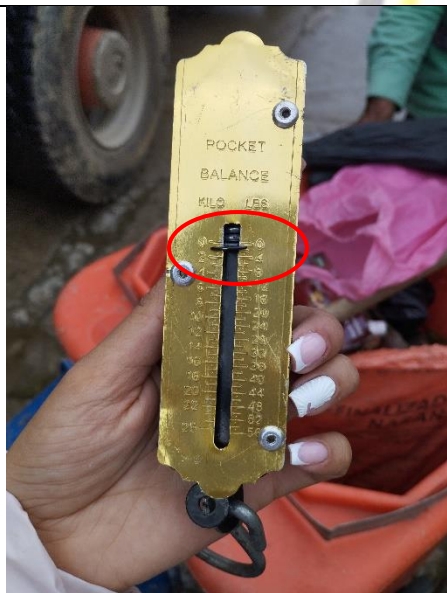
actividades de barrido y limpieza no deberán arrojar residuos de barrido; ni arenilla en los sumideros de aguas lluvias.	realizada semanalmente por un compañero de oficios varios.
Señalización		Artículo 60. incluidos los elementos de seguridad industrial y salud ocupacional necesarios.	Todos los operarios cuentan con carrito de barrido en excelentes condiciones, solo se evidenció que no se contaba con él en la Microrruta La Loma, porque el carrito fue dejado en la entrada de la ruta (200 metros aproximadamente).
Registros de pesajes (libreta)		Para el cálculo de toneladas por suscriptor definidas en conjunto por prestadores para facturación (Artículo 40 CRA 720 de 2015).	Se evidenció que cada uno de los operarios cuenta con la respectiva libreta y el peso de los residuos recogidos en la actividad de barrido, permanecen actualizados.
Estado de la pesa		Para el cálculo de toneladas por suscriptor definidas en conjunto por prestadores para facturación (Artículo 40 CRA 720 de 2015).	Si bien, casi todas las pesas se encontraron en buen estado, es importante verificar el correcto funcionamiento de todas las pesas, toda vez que la del operario Carlos, se encontraba en 1, es decir no se encuentra calibrada en cero. Por otra parte, no fue posible verificar el estado de una de las pesas porque se encontraba en el carrito a cierta distancia. <b>Ver Anexo 17.</b>

**Anexo 17. Báscula descalibrada**

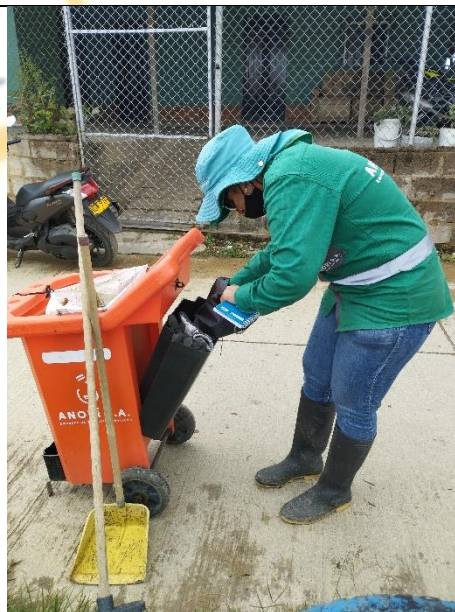
**Anexo 18. Operaria sin uniforme**

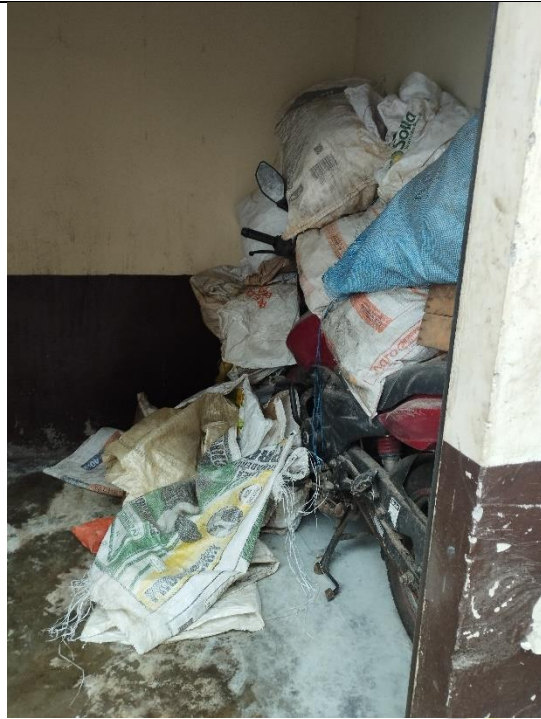
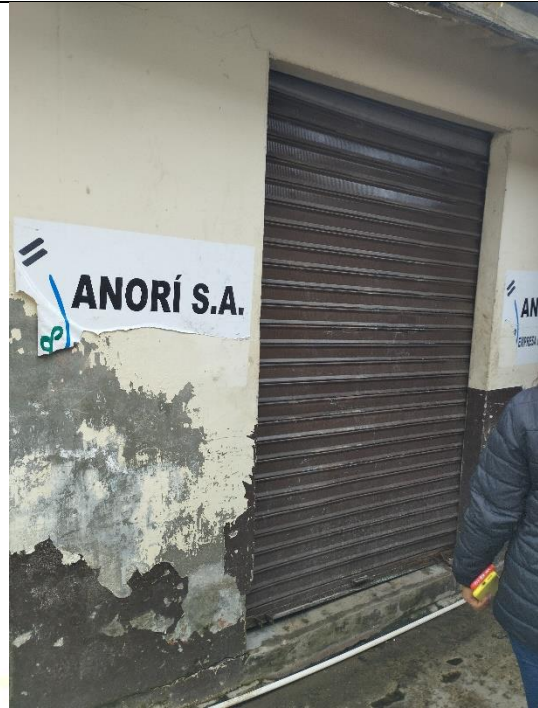
EPP (tapabocas, gafas, gorra/pava, botas, guantes)		Artículo 60. incluidos los elementos de seguridad industrial y salud ocupacional necesarios.	Se evidenció que cada uno de los operarios mantiene cada uno de los EPP suministrados por la empresa y hace uso adecuado de los mismos.
Elementos representativos de la empresa (uniforme, carnet)		Artículo 60. incluidos los elementos de seguridad industrial y salud ocupacional necesarios.	Cada uno de los operarios cuenta con el respectivo carnet, excepto una de las operarias, se le informó a la AEGR que esta operaria es nueva, por lo tanto, el carnet ya se le había mandado a hacer. Asimismo, se evidenció que en la presente anualidad no se le ha suministrado uniforme a los operarios, por lo que se evidenciaron algunos uniformes muy deteriorados. <b>Ver Anexo 18.</b>
Estado de bodega			Se evidenció que la bodega de residuos de barrido ubicada en la plaza de mercado, aún no cuenta con servicio de energía, adicionalmente, tiene un orificio en el techo, por lo cual hay infiltraciones de agua, se informa a la AEGR que se realiza aseo todos los fines de semana, sin embargo, el día lunes al abrirla se percibieron fuertes olores y humedad. <b>Ver Anexo 19.</b>

**Anexo 19. Estado de la bodega de los residuos de barrido**

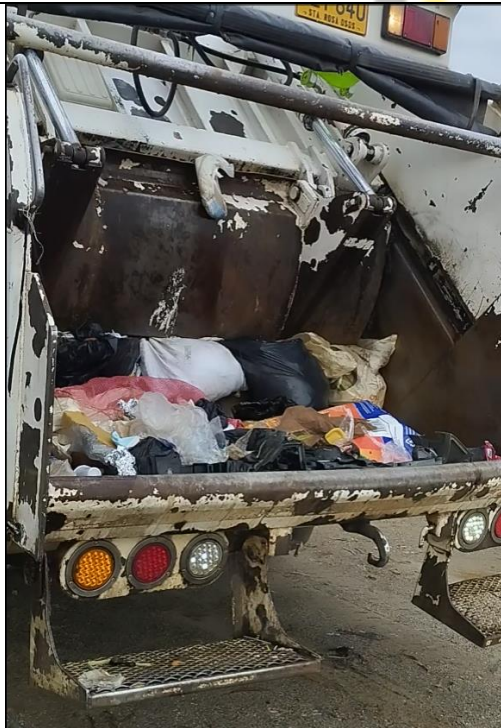
Elementos de aseo (escoba y recogedor)		Artículo 28, 37 Decreto 2981 de 2013	Se constata que se tienen elementos de aseo para recolección en caso de dispersión de residuos.
EPP operarios (guantes, gorra/pava, botas, gafas, delantal)		Artículo 28 Decreto 2981 de 2013	Se evidencia que los operarios cuentan con cada uno de los EPP.
Uniforme con reflectivos, carnets		Artículo 28 Decreto 2981 de 2013	Cada uno de los operarios y conductor cuenta con el respectivo uniforme.
Color, logotipos, placa de identificación		Artículo 37 Decreto 2981 de 2013	En buen estado.
Estado de la carrocería		Control interno	En muy buen estado
Cobertura para el transporte de los residuos		Artículo 37 Decreto 2981 de 2013	Se evidencia que se cuenta con mecanismo para la cobertura de los residuos, mientras el transporte, sin embargo, no se hace uso de este, adicionalmente, se evidenció en el vehículo OET640, se tenían residuos del día anterior y como no son cubiertos, la tolva estaba llena de agua lluvia, por lo tanto el vehículo dispone estos lixiviados por las vías del Relleno sanitario hasta llegar a su disposición final en el frente de trabajo. <b>Ver Anexo 20</b>

**Anexo 20. Acumulación de agua lluvia en el vehículo compactador**

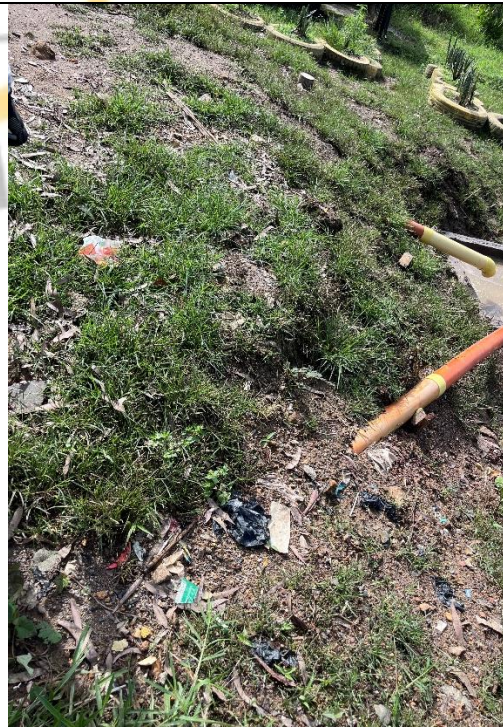
**Anexo 21. Residuos dispersos en la zona del guaje**

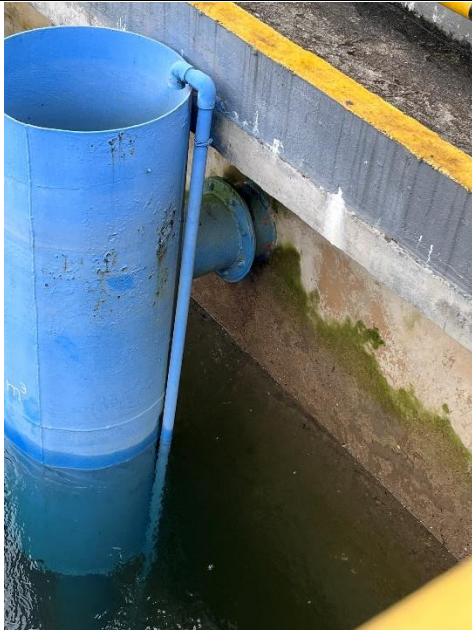
**Anexo 23. Corrosión de estructuras de la planta**

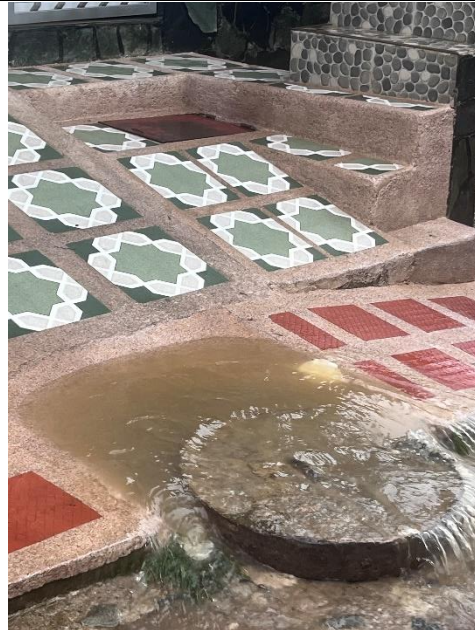
Aspecto evaluado	NC	Soporte normativo	Observación
Estado de Mh		Prestación del servicio de Alcantarillado	Durante recorrido por el municipio, se evidenció un MH, del sistema de alcantarillado obstruido, en el sector el Arenal. Se solicita informar a la AEGR las medidas correctivas realizadas. <b>Ver Anexo 24.</b>
Alcohol		Control interno	El alcohol de la bodega de barrido no cuenta con fecha de vencimiento, se recuerda que el alcohol antiséptico puede perder su eficacia con el tiempo debido a la evaporación del alcohol u otros factores, lo que podría comprometer su capacidad para desinfectar adecuadamente. <b>Ver Anexo 25.</b>
Acopio de residuos en áreas públicas		Decreto 2981 de 2013	Durante recorrido por el municipio, se evidenció el acopio de residuos afuera de la cancha, en la cual se presentan regueros y punto crítico. <b>Ver Anexo 26.</b> Se solicita a la empresa informar a la AEGR, que acciones se vienen implementando para reducir esta problemática, los días de recolección.

**Anexo 24. Obstrucción de mh en el sector El Arenal**

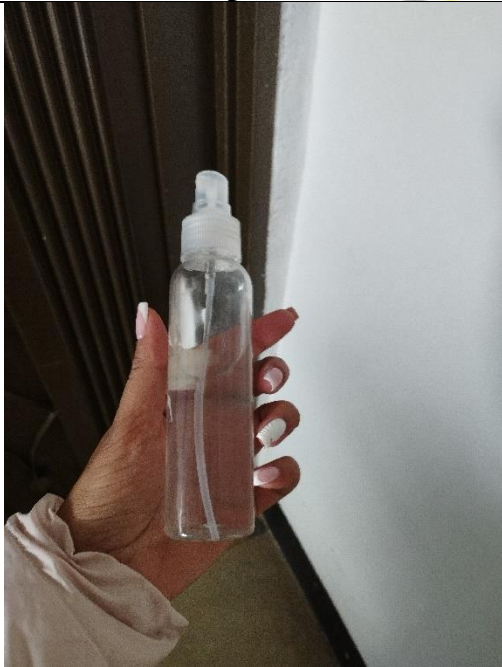
**Anexo 25. Alcohol sin fecha de vencimiento**

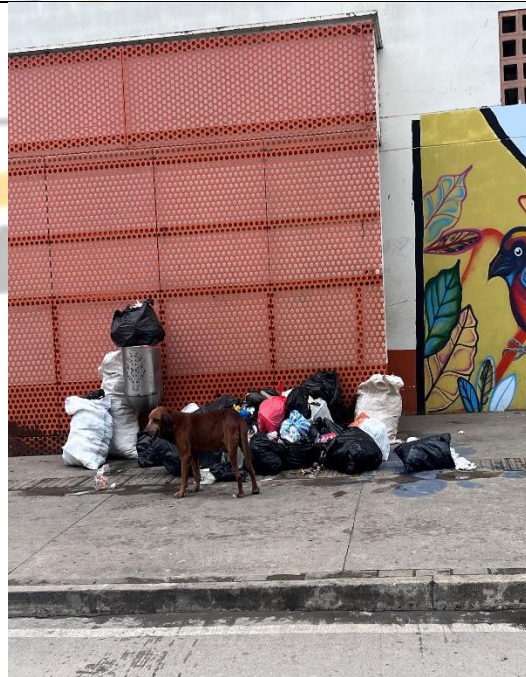
**Anexo 26. Generación de punto crítico.**
