ZMC-197-2023

Asunto: Informe de Auditoría Externa de Gestión y Resultados a la empresa Servicios Públicos ANORÍ S.A E.S.P., correspondiente al mes de noviembre.

INFORME DE VISITA DE AUDITORÍA EXTERNA DE GESTIÓN Y RESULTADOS

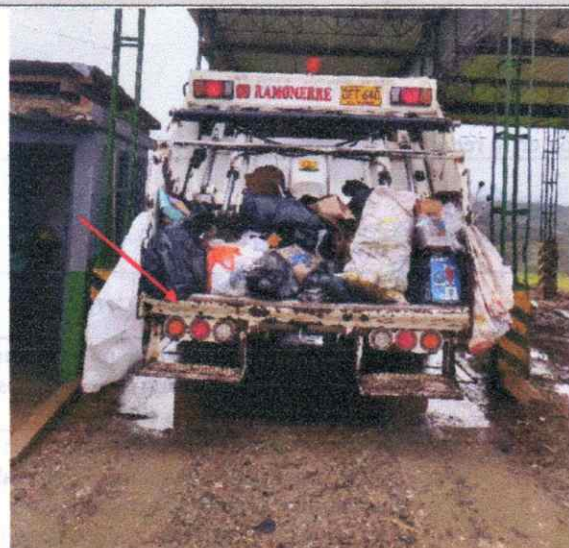
Anexo 1. No se realiza cobertura de los residuos

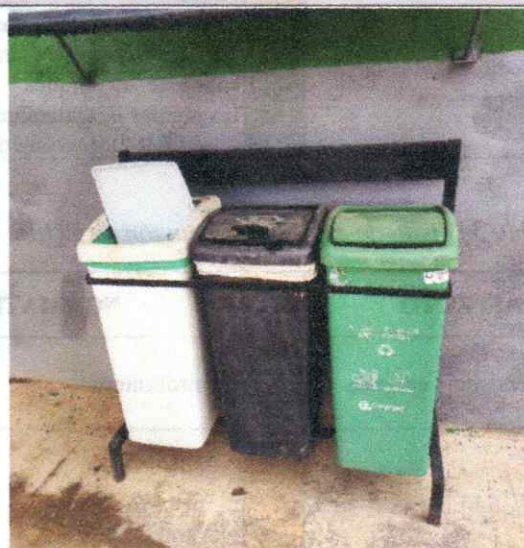
ASPECTOS EVALUADOS	NC	SOPORTE NORMATIVO	OBSERVACIONES
Espacio para el parqueo y maniobra de los vehículos		Artículo 51. Decreto 2981 de 2013	Se cuenta con espacios adecuados de parqueo y maniobra de los vehículos.
Zona de lavado de vehículos		Artículo 39. Los vehículos de recolección y transporte de residuos sólidos deberán lavarse al final de la jornada diaria. El lavado debe realizarse en sitios diseñados para tal fin y no puede efectuarse en áreas públicas ni en fuentes o cuerpos de agua.	Se evidenció en buenas condiciones, se recomienda mantener las zonas aledañas libre de residuos dispersos.
Oficinas administrativas		Artículo 51. Decreto 2981 de 2013	Se evidenció que permanecen organizadas y bien aseadas.
Estado de las bodegas		Artículo 51. Decreto 2981 de 2013	Se encontró en buenas condiciones de orden y aseo.
Punto ecológico		Ambiental- Resolución 2184 de 2019	Se evidenció que no se realiza una separación adecuada de residuos, conforme en el nuevo código de colores. Ver Anexo 2.

Anexo 2. Uso inadecuado del punto ecológico.

En el recorrido realizado en la base de operaciones de la empresa, se destacan las condiciones de orden y aseo en cada una de las áreas, se recomienda hacer uso adecuado del punto ecológico.

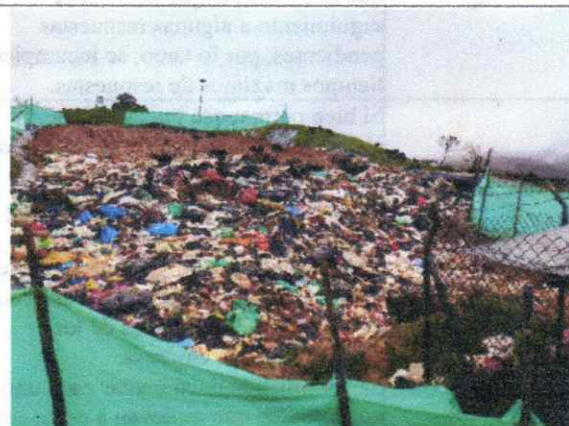
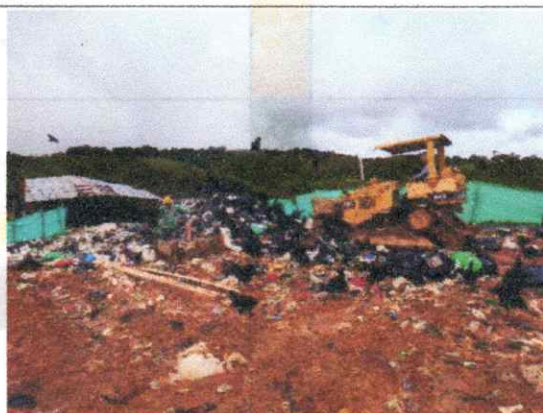
Báscula y calibración		Artículo 2.3.2.3.11. del Decreto 1784 de 2017	Se encuentra en buen estado y calibrada en el mes de agosto.
Mantenimiento del STARD		PMA, Permiso de vertimiento, Artículo 10 del Decreto 838 de 2005.	No se realiza, solo superficial.
Delimitación de la celda diaria		Numeral 10 del Artículo 2.3.2.3.14, del Decreto 1784 de 2017.	Se tiene delimitado el frente de trabajo con telas verdes, se monitorea diariamente.
Compactación mecánica		Artículo 2. Resolución 0938 de 2019	Se realiza diariamente la dispersión y compactación por parte de uno de los operarios. .
Cobertura diaria de los residuos		Artículo 2. Resolución 0938 de 2019, Numeral 8 del Artículo 2.3.2.3.14, del Decreto 1784 de 2017, Reglamento Operativo, numeral 61 del artículo 2.3.2.1.1 del Decreto 1077 de 2015, Artículo 10 del Decreto 838 de 2005.	La coordinadora informó que se realiza con tela sintética diariamente y semanal con material extraído del Relleno Sanitario, durante la visita se encontraron descubiertos. Ver Anexo 3

Anexo 3. Residuos descubiertos.

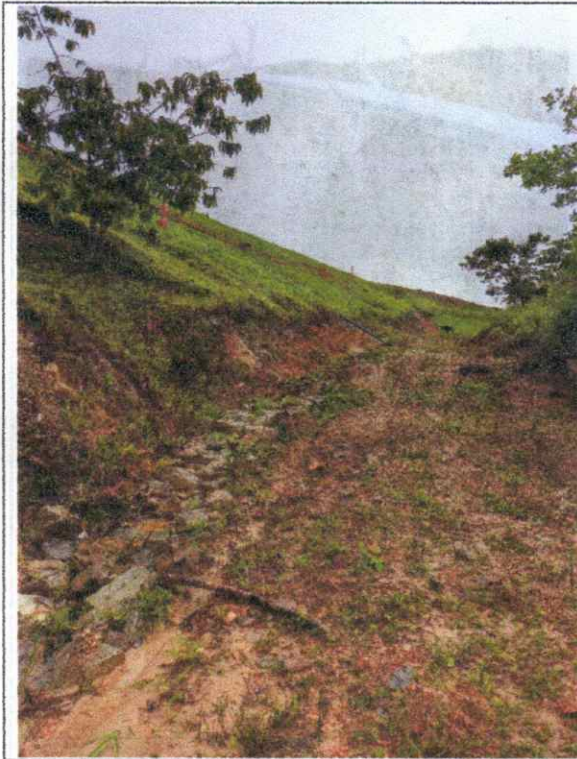
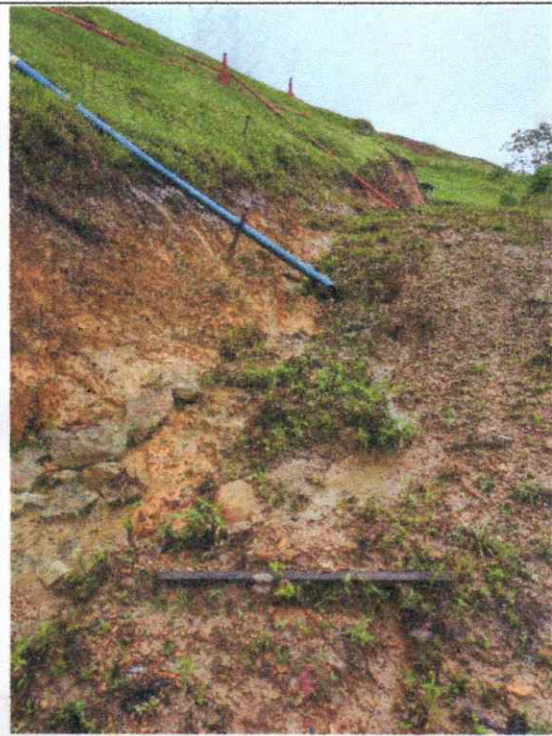
Cuneta perimetral		Decreto 1784 de 2017.	Se encontró en buen estado, sin embargo, se recuerda que en la parte inferior del relleno se presenta erosión en la zanja perimetral. Ver Anexo 4
Reciclaje en la celda de trabajo		Numeral 4 del Artículo 2.3.2.3.14, del Decreto 1784 de 2017, Artículo 10 del Decreto 838 de 2005.	Durante la visita no se evidenció la actividad de reciclaje en el frente de trabajo.
Estado de las vías internas		Artículo 2.3.2.3.11. del Decreto 1784 de 2017	Dadas las condiciones climáticas, y el estado del frente de trabajo, se apoya a los vehículos para salir del frente de trabajo. Ver Anexo 5.
Inspección visual de los residuos que ingresan		Numeral 3 del Artículo 2.3.2.3.14, del Decreto 1784 de 2017, Artículo 10 del Decreto 838 de 2005 (Criterios Operacionales).	Es realizada por la coordinadora cuando se encuentra en el relleno.
Mantenimiento general del Relleno Sanitario		Mantenimiento general del Relleno Sanitario	Se evidencia, que en general se realiza mantenimiento frecuente en las diferentes áreas del Relleno Sanitario, se tiene pendiente la actividad de rocería en algunas zonas. Ver Anexo 6.

Anexo 4. Procesos erosivos en la zanja de la parte inferior del relleno

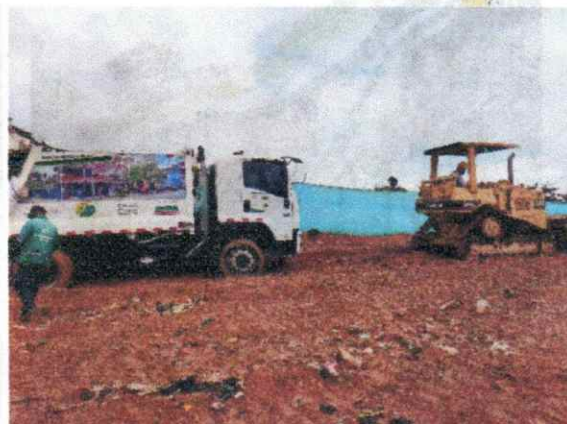
Anexo 5. Apoyo de la pajarita, a vehículo atascado

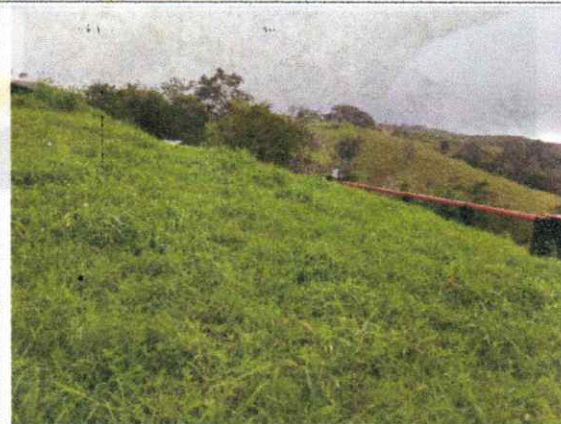
Anexo 6. Falta de rocería

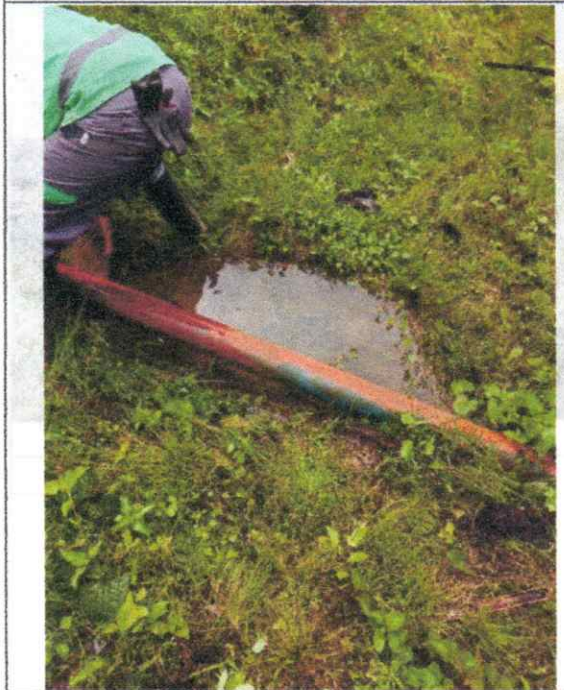
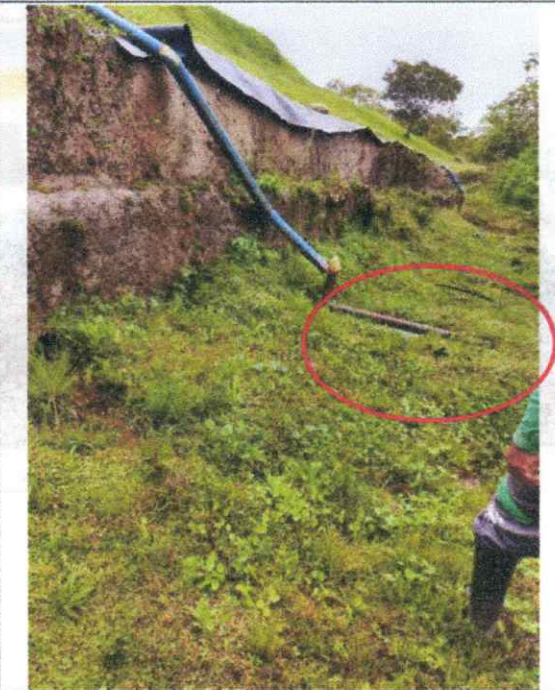
Se evidencia acumulación de llantas, algunas tapadas y otras destapadas, es importante recordar que se debe evitar a toda costa la acumulación de aguas estancadas, para prevenir la propagación de vectores. Ver Anexo 7.
Estabilidad de taludes		Numeral 6 del Artículo 2.3.2.3.14; del Decreto 1784 de 2017; PMA.	Se evidencian en algunas plataformas erosiones. Ver Anexo 8.
Encharcamientos		Mantenimiento general del Relleno Sanitario	Se continúan presentando encharcamientos en la zona baja del

Anexo 9. Encharcamiento en la parte inferior del relleno

Relleno Sanitario, se debe asegurar adecuadamente la tubería con el fin de que conduzca las aguas lluvias fuera del Relleno sanitario. Ver Anexo 9.
Residuos fuera de la celda diaria	Mantenimiento general del Relleno Sanitario	No se evidenciaron residuos por fuera de frente de trabajo delimitado.
Cajas de lixiviados/aguas lluvias	Mantenimiento general del Relleno Sanitario	Se evidencia que se tiene cajas de lixiviados o aguas lluvias con color de tapas que no corresponden a su función.
Tuberías	Las tuberías requieren de recubrimientos especiales que resistan químicos, efectos del intemperismo, salinidad y altas temperaturas.	Se evidencian tuberías que, de acuerdo a su color, no corresponden a su funcionalidad. Ver Anexo 10.
Cobertura final de celdas clausuradas	Artículo 1 del Decreto 838 de 2005. Revestimiento de material natural y/o sintético que confina el total de las capas de que consta un relleno sanitario, para facilitar el drenaje superficial, interceptar las aguas filtrantes y soportar la vegetación superficial.	Se recomienda realizar recobertura en las plataformas que se están destapando los residuos por causas del viento o la lluvia. Ver Anexo 11.

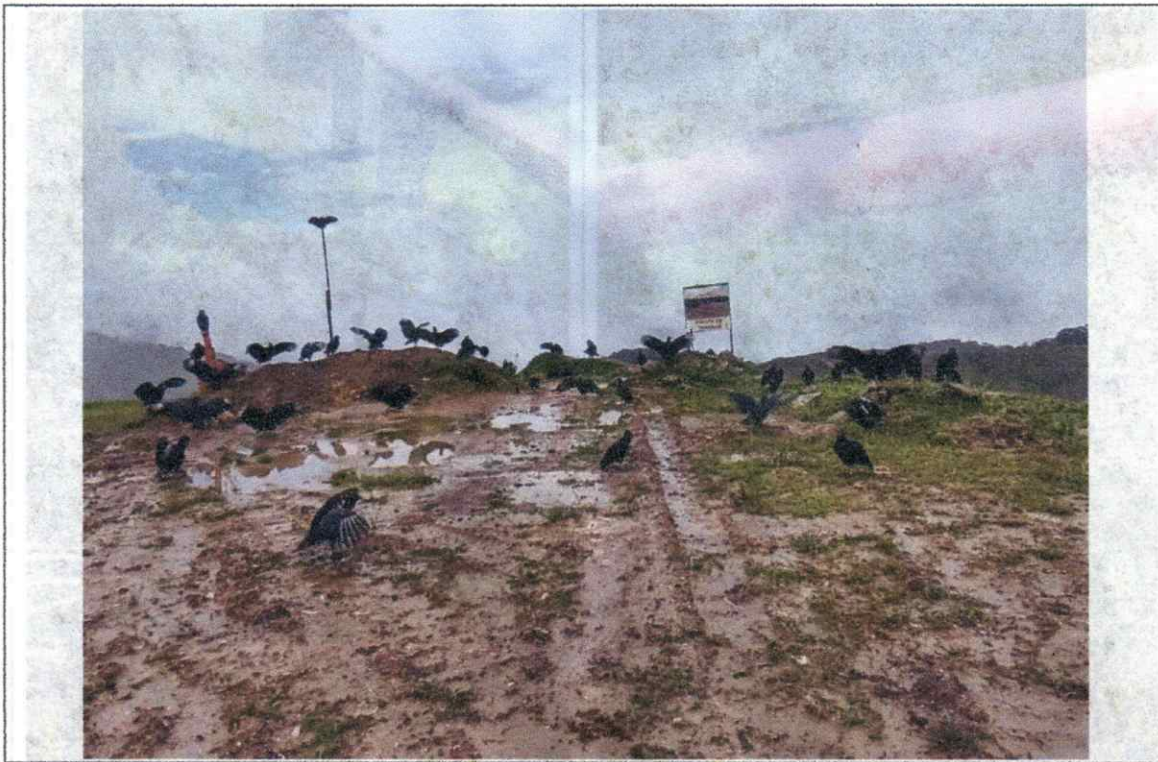
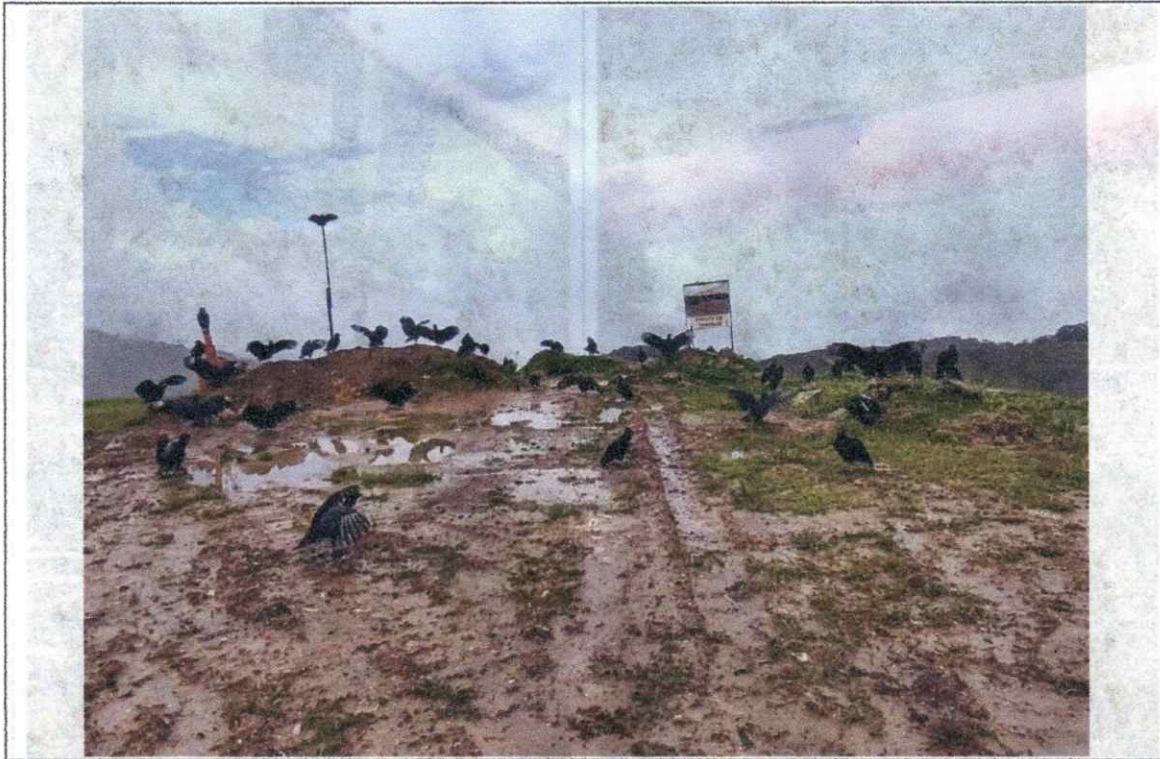
Anexo 9. Encharcamiento en otras áreas del relleno.

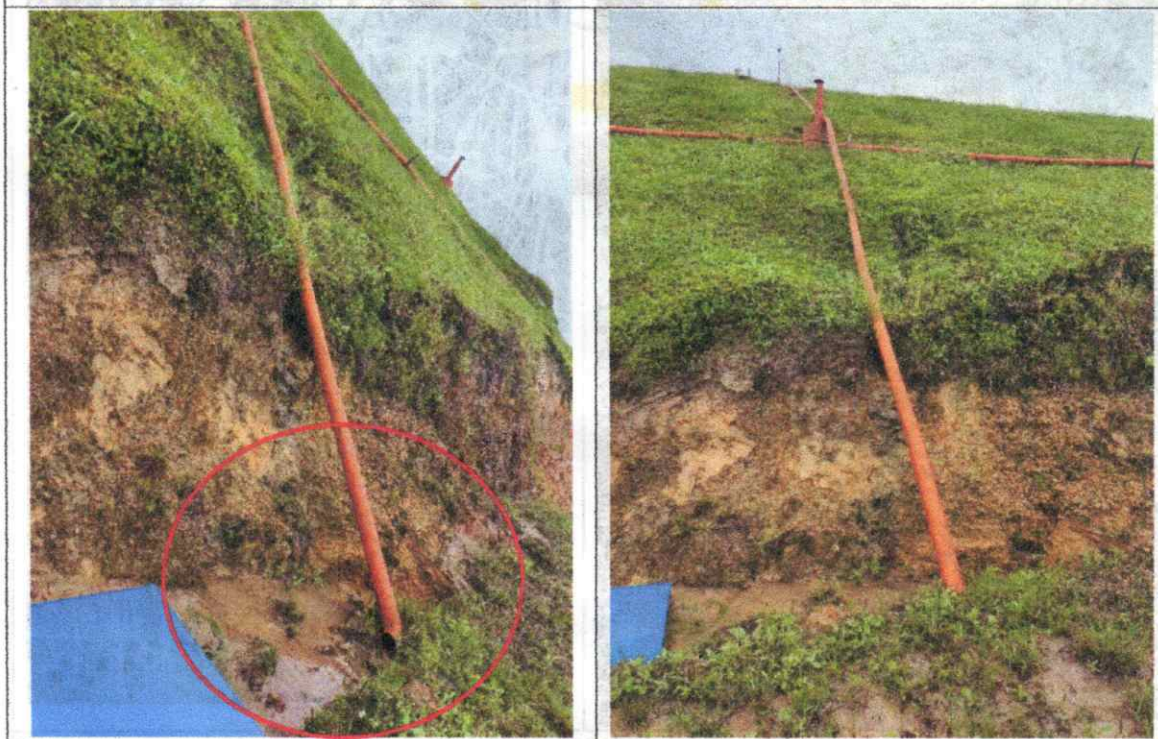
Anexo 10. Color de tubería no corresponde a su funcionalidad

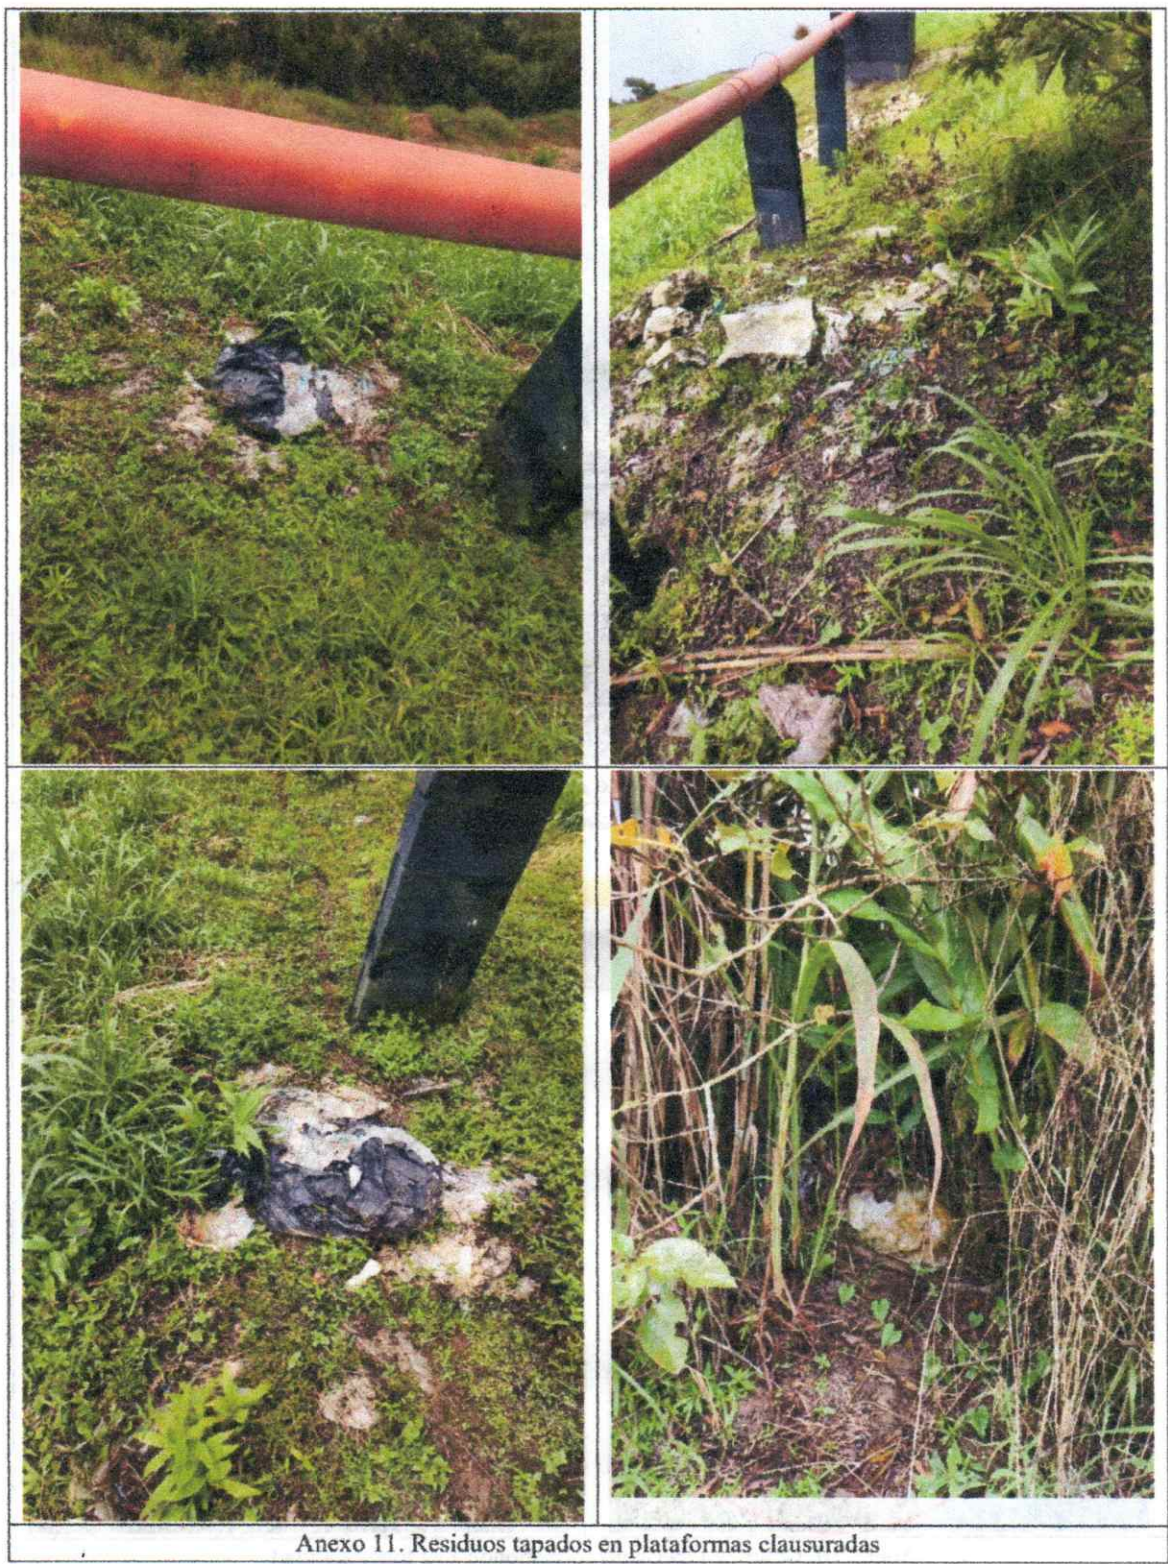
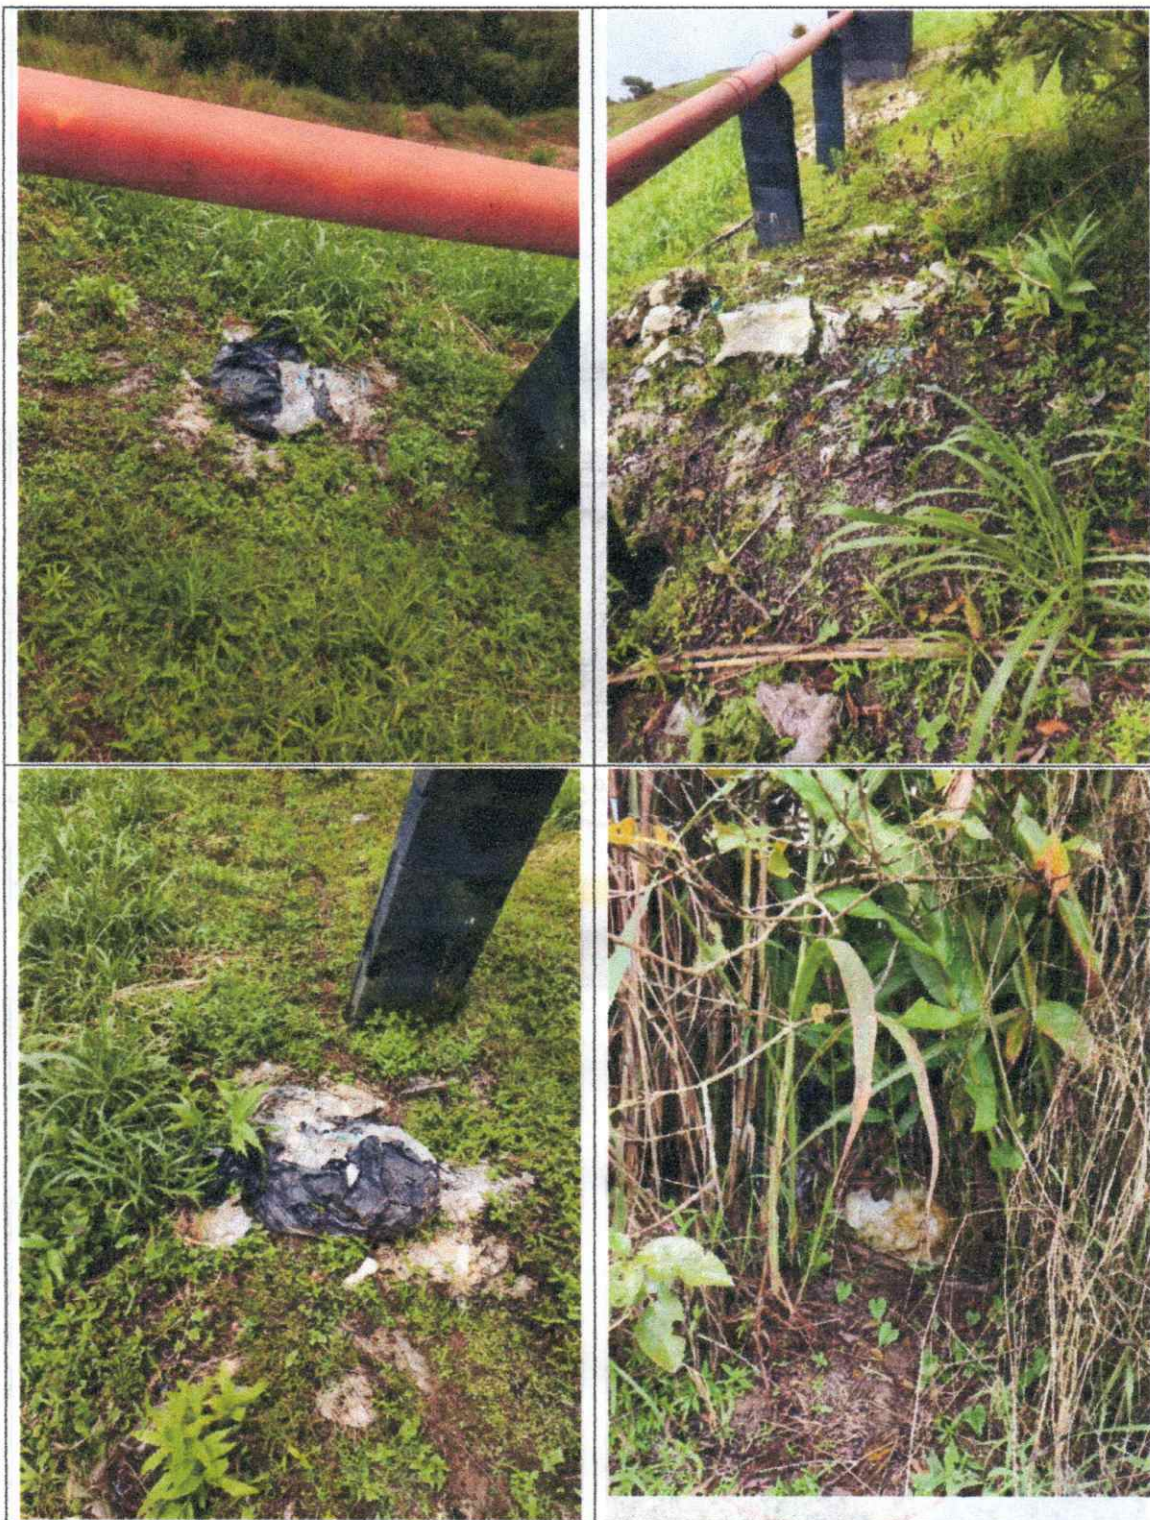
Anexo 11. Residuos tapados en plataformas clausuradas

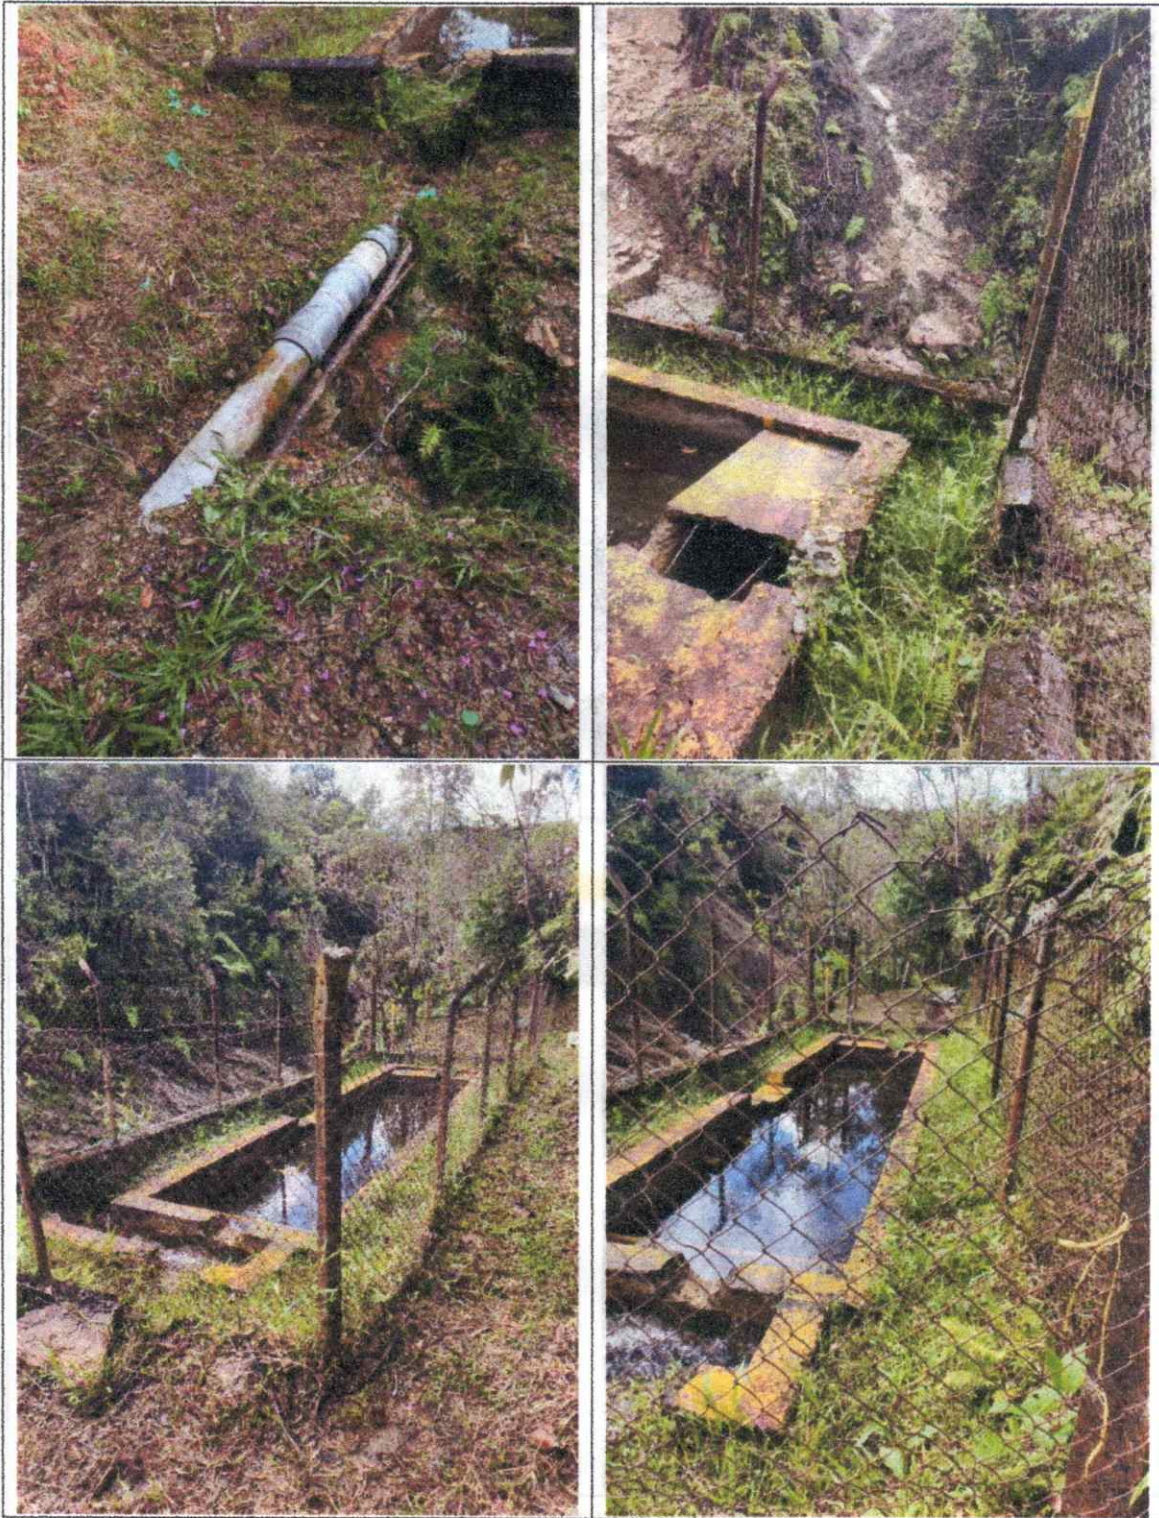
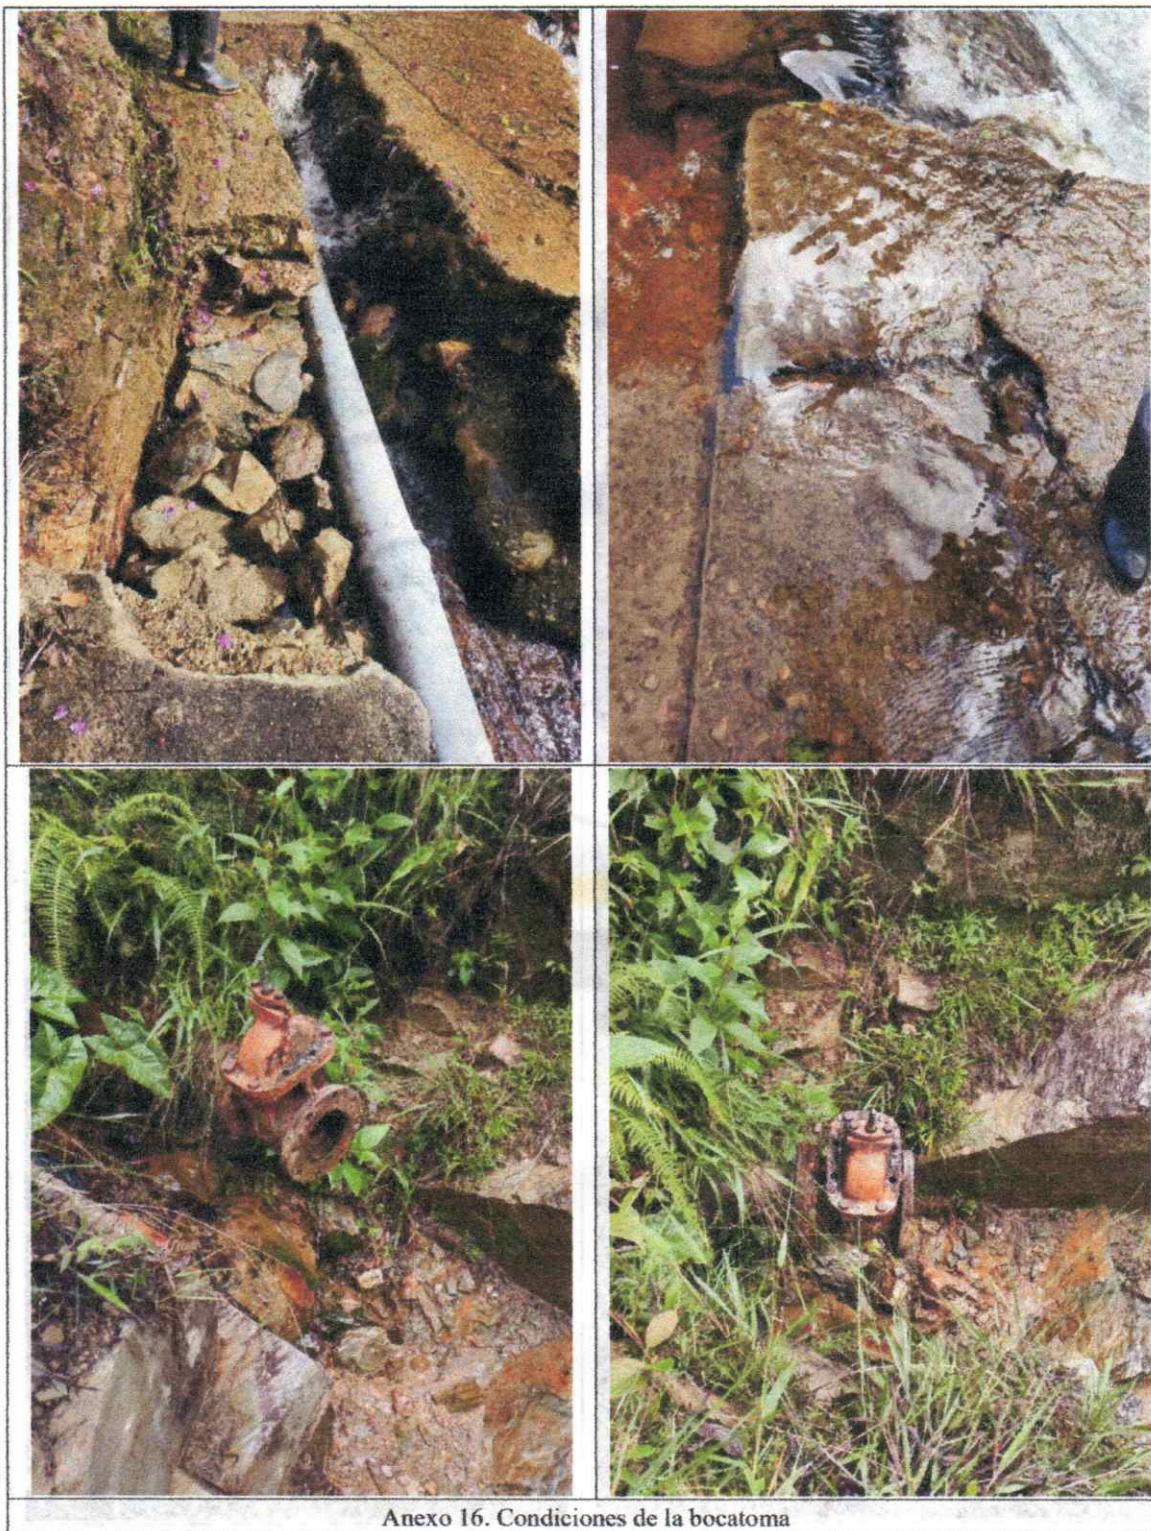
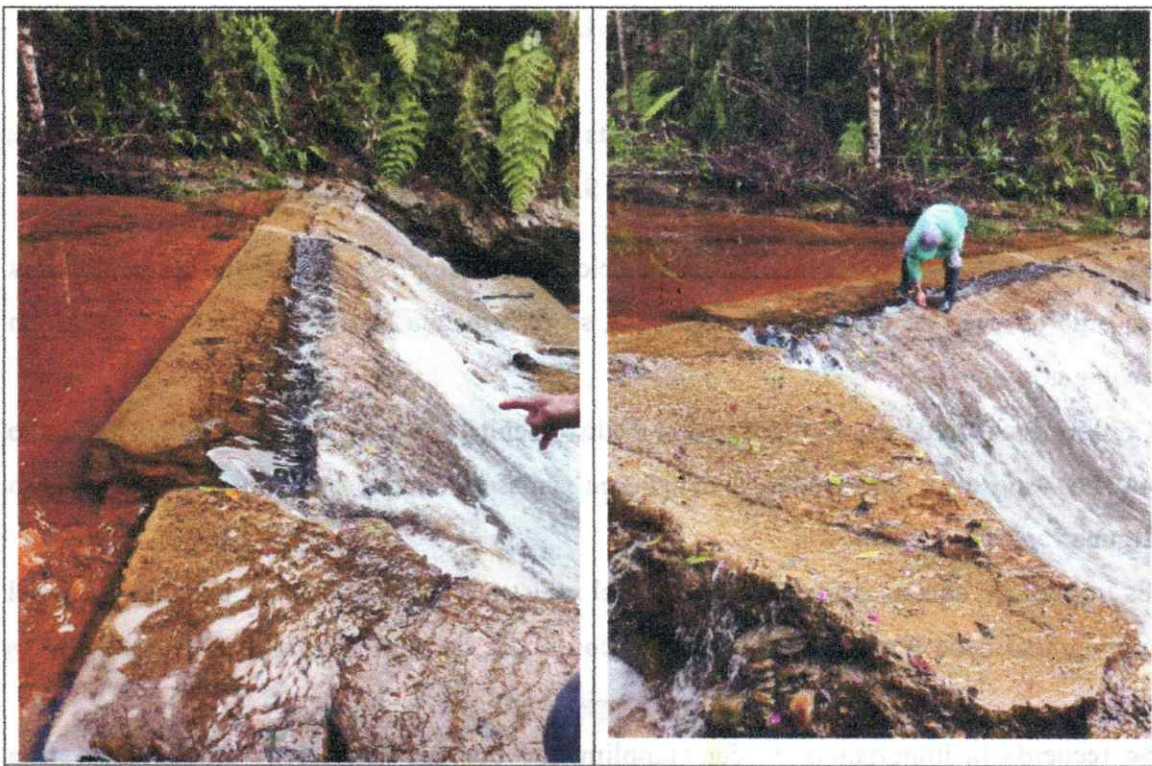
Rejilla bocATOMA		Deben ser de secciones removibles para garantizar su limpieza (4.8.4 Rejillas, Título B RAS). La limpieza debe estar en	Se realizó limpieza mientras se hizo la visita, se recomienda hacerlo con mayor frecuencia. Ver Anexo 16.

Anexo 17. Limpieza de rejilla de la bocatoma
